Arne Voigtmann

Der Umgang mit den historischen Stadtkernen in der Zeit des Wirtschaftswunders

Die im Krieg nicht zerstörten Bereiche

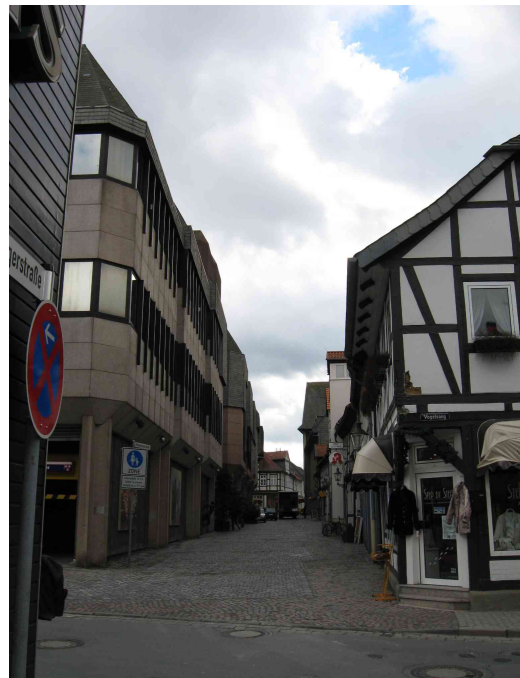
Abb. 1: Für das Karstadt-Kaufhaus in Goslar wurde ein ganzes Stadtquartier mit Fachwerkhäusern des 18. Jahrhunderts zwischen Bäckerstraße und Wohldenbergerstraße abgerissen.

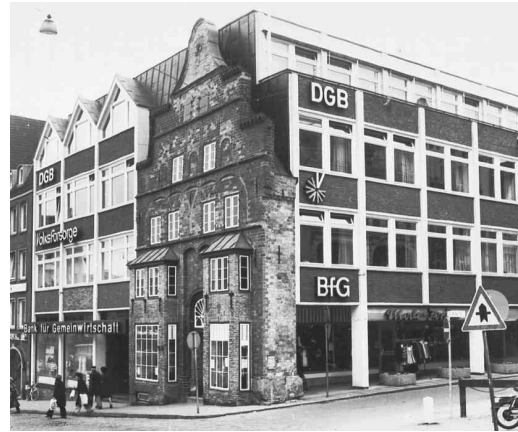
Abb. 3: Das Renaissancehaus Südermarkt 11 in Flensburg wurde 1971 bis auf die Fassade für einen Neubau abgerissen.

Architektur und Städtebau wurden wie nie zuvor vom Kosten- und Gewinnfaktor bestimmt³. Aus dieser Sicht galten die Altbauten als unrentabel, der Denkmalschutz wurde von den Fortschrittsgläubigen als reaktionär, von den Konservativen als geschäftsschädigend angesehen. Im gleichen Maße wie das Wirtschaftswunder für eine Entvölkerung der historischen Stadtkerne sorgte, sorgte es auch für ein Erstarren derselben als Geschäftszentren. Dies führte zu extrem steigenden Bodenpreisen und zu einer stärkeren Ausnutzung der vorhandenen Grundstücksfläche. Die oftmals kleinen Altbauten galten als störend, sodass sie entweder stark umgebaut (vor allem in den als Geschäftsräume genutzten Erdgeschossen) oder gleich ganz abgerissen wurden. In manchen Städten wurden ganze Baublöcke mit Kaufhäusern überbaut (Abb. 1), in einigen Fällen blieben dabei auch die Fassaden der historischen Bauten stehen, während der Rest des Gebäudes dem Kaufhausneubau zum Opfer fiel. Beispiele dafür finden sich unter anderem in Regensburg⁴ (Abb. 2), Flensburg (Abb. 3) und Lemgo⁵ (Abb. 4).

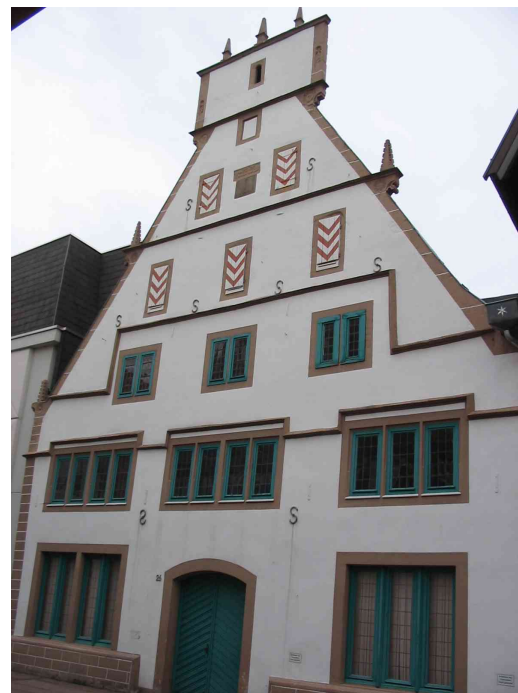
Abb. 4: Beim Bau des Kaufhauses Karstadt (heute Hertie) in Lemgo im Jahr 1973 wurde der gesamte Hauskörper des Hauses Mittelstraße 26 aus dem 14./15. Jahrhundert bis auf die spätgotische Fassade und eine barocke Stuckdecke, die im Neubau wieder angebracht wurde, abgerissen.

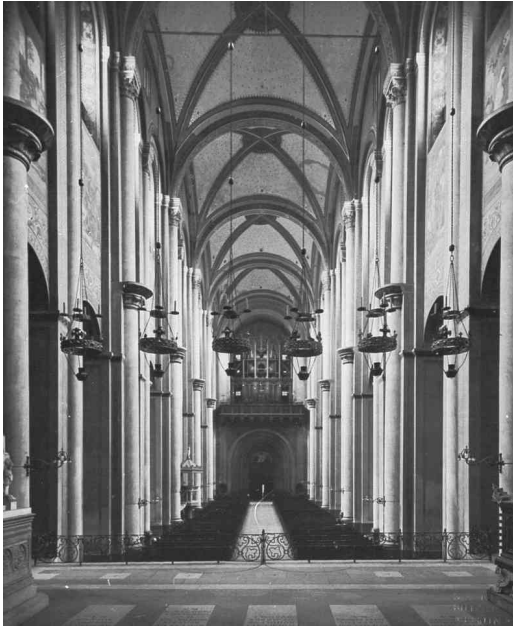
Abb. 5: Speyer, Dom. Blick durch das Langhaus nach Westen mit der historistischen Ausmalung (1926).

Besonders gering geschätzt, ja geradezu verachtet wurden die Werke des Historismus. Vor allem in den fünfziger und sechziger Jahren war eine äußerst große Zahl an historistischen Wohn- und Geschäftshäusern durch Abschlagen des Putzes und Beseitigen der ursprünglichen Ausstattung (Fenster, Türen, Kamine, Stuckdecken) purifiziert und ihres Denkmalwertes beraubt worden¹¹. Aber auch vor Sakralbauten machte man nicht halt. Prominentestes Beispiel dafür ist die 1957-63 durchgeführte Sanierung des Speyerer Doms unter Leitung des Architekten Rudolf Esterer, der sich schon zur Zeit des Nationalsozialismus mit der Umgestaltung der Nürnberger Burg einen Namen gemacht hatte. Bei der Dom-Sanierung wurde nicht nur die historistische Ausmalung von 1846-53 beseitigt, sondern auch der Putz mitsamt möglicher älterer Bemalungen abgeschlagen, eine große Zahl an Werksteinen ausgewechselt und eine niemals vorhanden gewesene Steinsichtigkeit hergestellt (Abb. 5 und 6) .

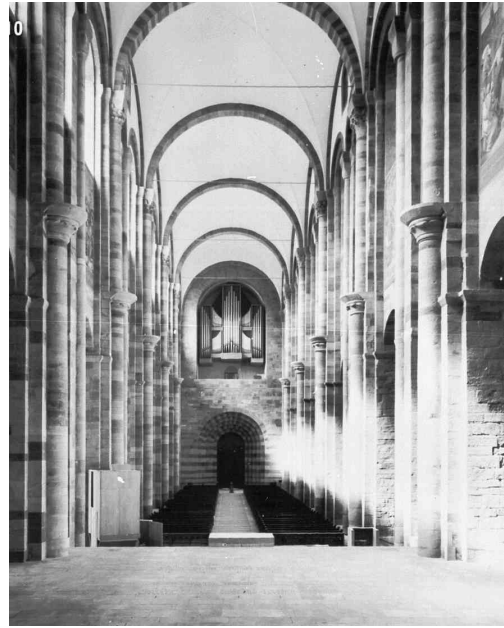
Abb. 6: Speyer, Dom. Blick durch das Langhaus nach Westen nach der Purifizierung (1969).

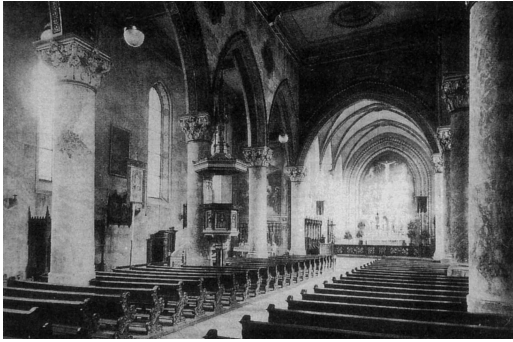
Abb. 7: Memmingen, Stadtpfarrkirche St. Johann Baptist. Innenraum nach Osten um 1956.

Denkmalpflege (BLfD), weil sie die Kirche restaurieren wollte. In dem Schreiben wurde die Geringschätzung der historistischen Ausstattung mehr als deutlich, weshalb das BLfD – erstaunlich zukunftsweisend – die Entfernung derselben ablehnte, da sie äußerst qualitativ sei. Mangels wirksamer Denkmalschutzgesetzes konnte die Restaurierung jedoch nicht verhindert werden, die im Endeffekt einem fast völligen Neubau gleichkam. Heute deutet nur noch der Chor mit seinen spitzbogigen Fenstern auf die ehemals gotische Kirche hin, doch wurden hier die ursprünglichen Gewölbe durch eine Flachdecke ersetzt (Abb. 7 und 8).

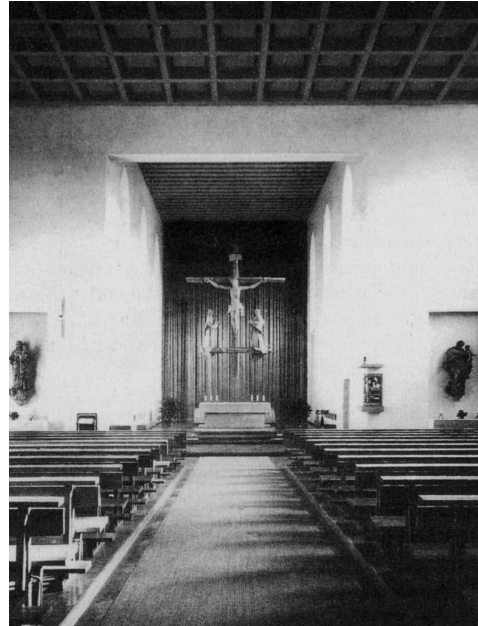
Abb. 8: Memmingen, Stadtpfarrkirche St. Johann Baptist. Innenraum nach Osten um 1965.

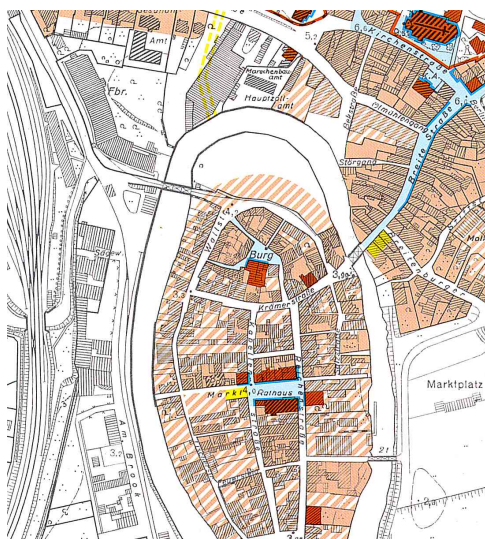
Abb. 9: Itzehoe, Neustadt. Topographie mit Einzeichnung der Bereiche, die der Flächensanierung zum Opfer fielen (schraffierte Flächen) sowie den Baudenkmalern (rot markiert).

der Altbausubstanz kämpften¹³. In vielen Städten kamen diese Bürgerbewegungen jedoch zu spät, zum Beispiel in Itzehoe im westlichen Schleswig-Holstein¹⁴. Dort wurden in den 1960ern etwa 80 Prozent der Bausubstanz der ab 1238 angelegten Neustadt abgerissen (Abb. 9 und 10). Nur der Marktplatz mit dem Rathaus und einige Einzelbauten blieben erhalten.

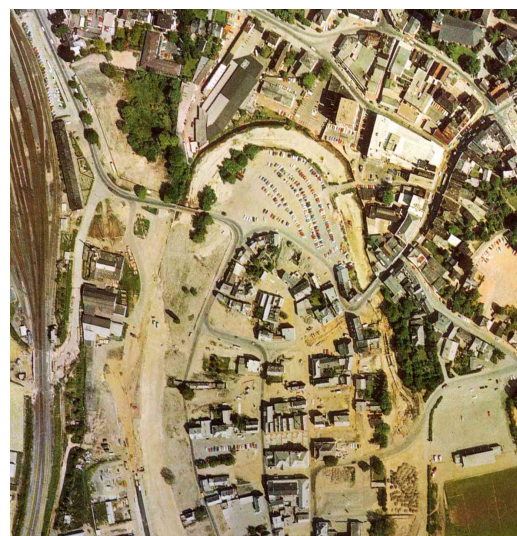
Abb. 10: Itzehoe, Neustadt. Luftbild 1976.

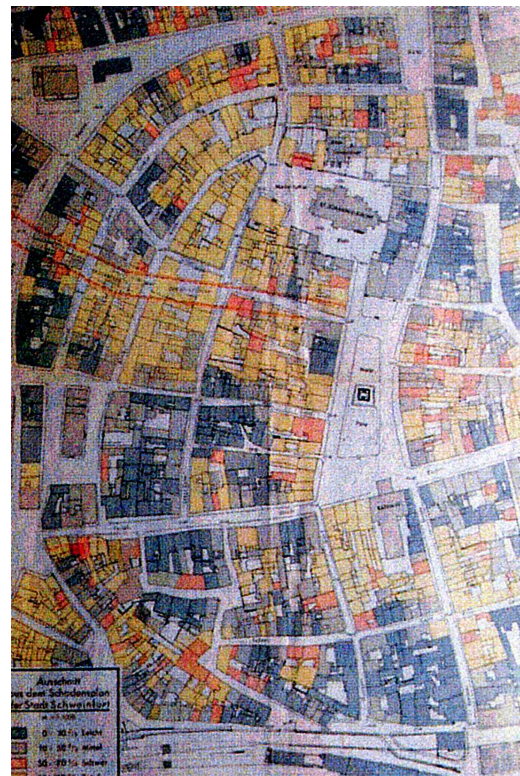
Abb. 11: Schweinfurt. Schadensplan der Altstadt 1945 (Ausschnitt).

Die ehemalige Reichsstadt Schweinfurt in Unterfranken (heute etwa 54.000 Einwohner) wurde im Zweiten Weltkrieg zu über 50 Prozent zerstört (Abb. 11), aber dennoch überstanden große zusammenhängende Bereiche der Altstadt die Kriegsjahre mehr oder weniger unbeschadet¹⁶. Für den Wiederaufbau gab es keine Gesamtplanung, sondern lediglich Bebauungspläne für einzelne Teilbereiche, was zu einer sehr unterschiedlichen Entwicklung des Geschäftszentrums und der reinen

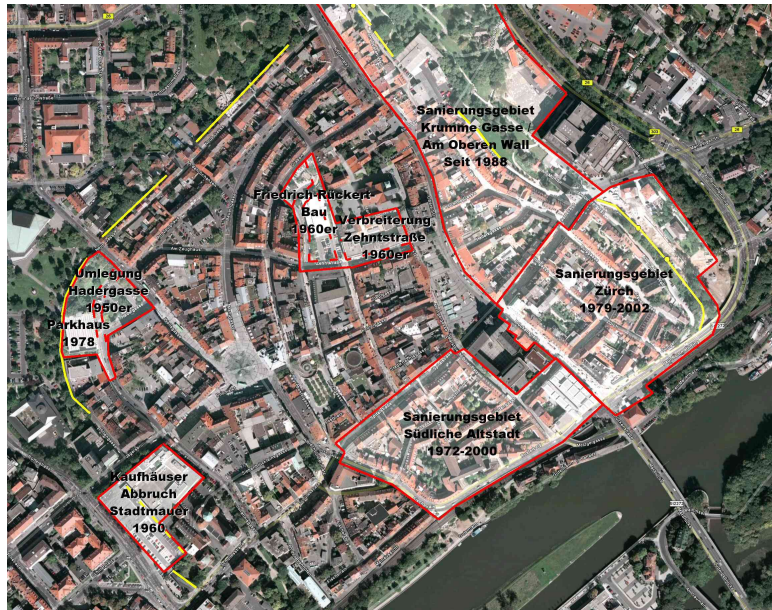
Abb. 12: Schweinfurt. Luftbild der Altstadt mit Einzeichnung der erhaltenen Reste der Stadtmauer (gelb) sowie der Veränderungen beim Wiederaufbau nach dem Krieg und der Sanierungsgebiete (rot umrandet).

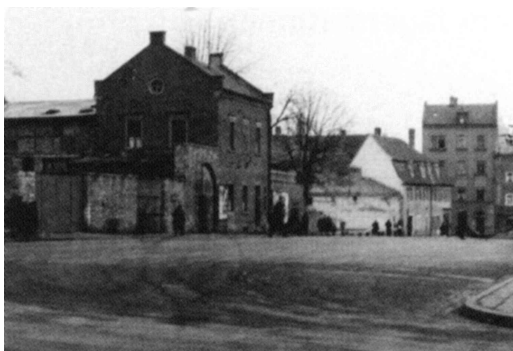
Abb. 13: Schweinfurt. Die Nordseite des Jägersbrunnens nach dem Krieg.

In der Straße **Am Jägersbrunnen** am Westrand der Altstadt wurde im Rahmen des Wiederaufbaus 1960 das letzte erhaltene Gebäude auf der Nordseite für die Verbreiterung der Hadergasse abgerissen¹⁸ (Abb. 13). Im Anschluss wurden schlichte viergeschossige Neubauten und ein zehngeschossiges Hochhaus errichtet (Abb. 14).

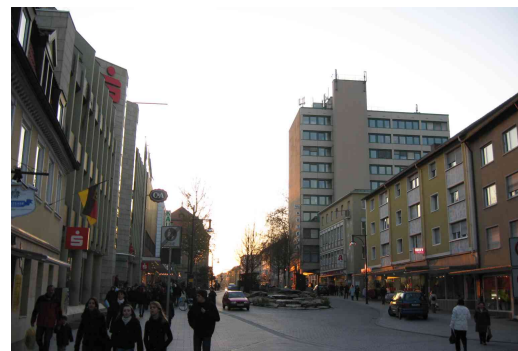
Abb. 14: Schweinfurt. Der Jägersbrunnen heute (Nordseite rechts).

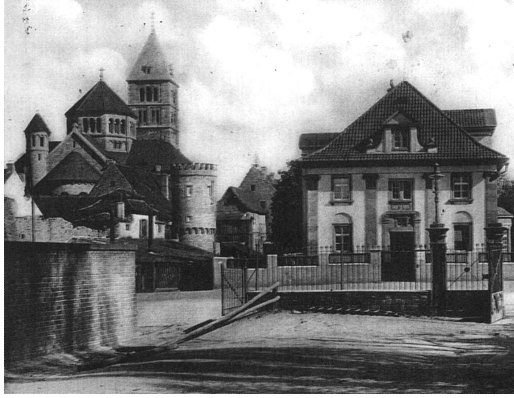
Abb. 15: Schweinfurt. Die so genannte Villa Barthel, der dahinter liegende Stadtgraben und ein Stück Stadtmauer samt Turm fielen 1960 einem Kaufhausbau zum Opfer (Foto 1928).

allerdings eine Verfüllung des Stadtgrabens an dieser Stelle und ein Abbruch der Reste der Stadtmauer sowie eines erhaltenen Turms nötig gewesen (Abb. 15). Die Stadt lehnte dies zunächst ab, aber nicht aus städtebaulichen oder gar denkmalpflegerischen Gründen, sondern aufgrund von Widerständen der Einzelhändler, die für den Bau eines solchen Kaufhauses keinen Bedarf sahen. Auch die Regierung von Unterfranken, die wegen baurechtlicher Vorschriften den Bebauungsplänen zustimmen musste, verhielt sich ablehnend, da die Überbauung des Stadtgrabens allen städtebaulichen Grundsätzen widerspräche. Die Helmut Horten GmbH forderte die Stadt auf, grünes Licht für den Kaufhausbau zu geben: „Eine an sich verständliche, weil historisch bedingte, konservative Denkweise muss gegenüber den baulich entwicklungsmäßigen Erfordernissen der Gegenwart zurücktreten. [...] Auch [die Konservativen] kommen nicht darum herum, zuzugeben, dass auch der pflichtschuldigste Respekt vor einer konservativen Betrachtungsweise dann unrealistisch wird, wenn er zu einem Element der Rückständigkeit wird und die gemeindliche Gesamtexistenz in ihrer Lebenskraft gegenüber den Nachbarn ins Hintertreffen bringt.“²⁰

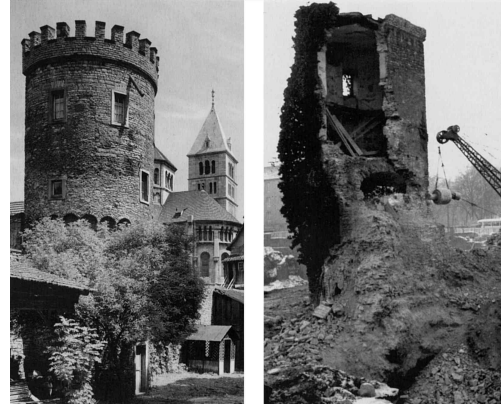
Abb. 16: Schweinfurt. Der Stadtturm am Jägersbrunnen vor 1960 und während des Abbruchs.

Heute ist nicht mehr zu klären, ob es diese Argumente oder andere Gründe waren, die den Stadtrat dazu brachten, den Bau des Horten-Kaufhauses und kurz darauf auch des daneben gelegenen C&A-Kaufhauses zu genehmigen, doch wurden sowohl Teile der Stadtmauer als auch der erhaltene Stadtturm kurz darauf abgebrochen (Abb. 16), um Platz für die Kaufhäuser und das Parkhaus zu machen.

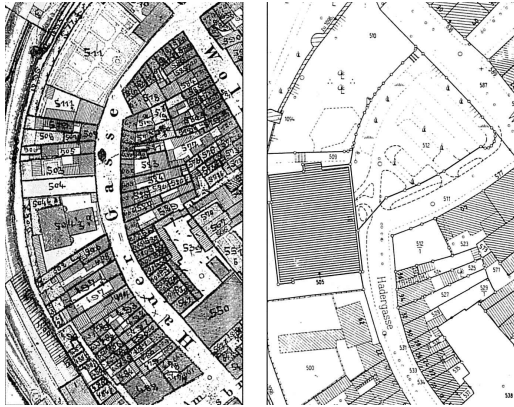
Abb. 17: Schweinfurt. Die Hadergasse im Urkataster von 1833 und heute.

Ähnlich rigoros verfuhr man auch bei der Neugestaltung des nördlich anschließenden Quartiers zwischen Hadergasse und Wolfsgasse²¹. Die enge Hadergasse wurde verbreitert und in ihrem nördlichen Teil aufgelassen (Abb. 17). Stattdessen legte man eine Stichstraße zur Wolfsgasse an, die den Beginn eines Straßendurchbruchs bilden sollte, der durch teilweise

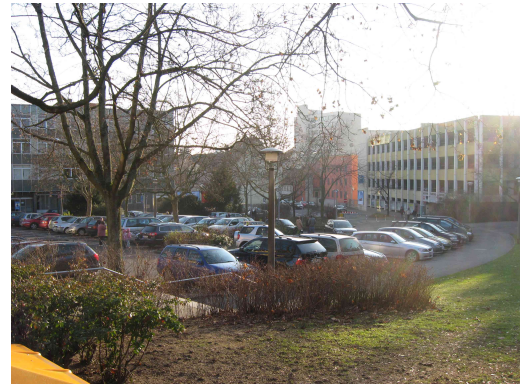
Abb. 18: Schweinfurt. Der bis heute nicht wieder bebaute Nordteil der Hadergasse bildet eine städtebauliche Lücke. Rechts im Hintergrund das 1978 erbaute Parkhaus.

intakte Altstadtviertel bis zum Marktplatz führen sollte. Zwar wurde der Straßendurchbruch nie verwirklicht, dafür aber ein erst 1978 gebautes Parkhaus, das direkt bis an die Stadtmauer heranführt. Der aufgelassene Nordteil der Hadergasse sollte neu bebaut werden, was aber bis heute nicht geschah. Hier befinden sich lediglich Parkplätze, die eine nicht unerhebliche städtebauliche Lücke bilden (Abb. 18).

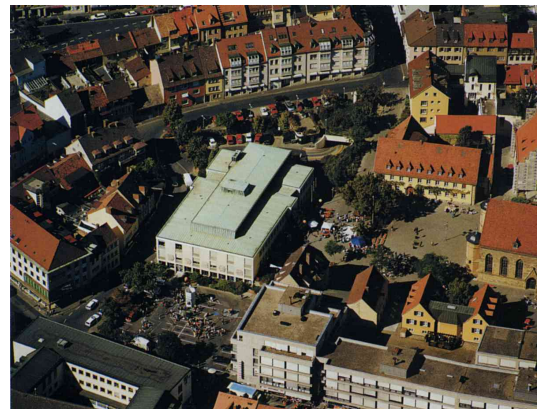
Abb. 19: Schweinfurt. Das Quartier nördlich der Zehntstraße verlor nach dem Krieg seine historischen Strukturen. In der Bildmitte der Friedrich-Rückert-Bau.

Auch im Quartier zwischen Zehntstraße, Graben, Kirchgasse und Lange Zehntstraße gab es massive Veränderungen²². Zwischen der Kirchgasse und der Langen Zehntstraße wurde ein Verwaltungsgebäude, Friedrich-Rückert-Bau genannt, errichtet, in dem das Stadtarchiv, die Stadtbibliothek und die Volkshochschule untergebracht wurden (Abb. 19). Für diese Planungen wurde der Nordteil der Kirchgasse und der Langen Zehntstraße aufgelassen, die Zehntstraße auf 13 m verbreitert (Abb. 20-21)

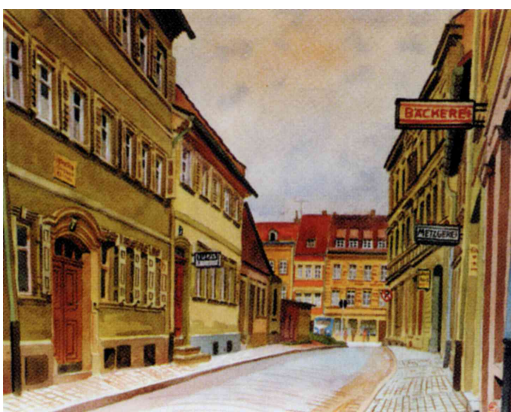
Abb. 20: Schweinfurt. Die Zehntstraße Richtung Marktplatz im Jahr 1956.

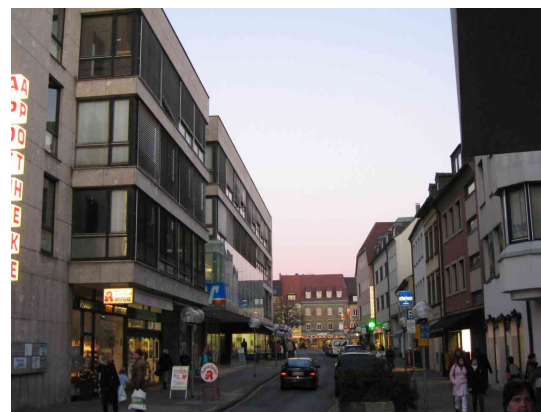
Abb. 21: Schweinfurt. Die Zehntstraße Richtung Marktplatz heute.

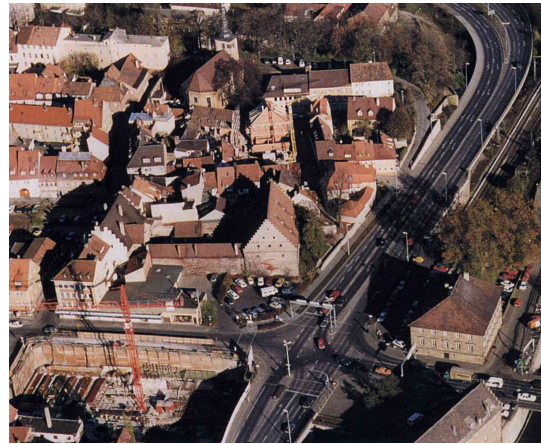
Abb. 22: Schweinfurt. Der Paul-Rummert-Ring am Südrand der Altstadt stellt einen massiven Eingriff in die historische Stadtstruktur dar.

Schon in den Fünfzigern war eine Umgehungsstraße am Südrand der Altstadt geplant, die jedoch erst 1978 mit dem Bau des Paul-Rummert-Rings umgesetzt wurde²³ (Abb. 22). Diesem Straßenausbau fielen Teile der Bebauung der Petersgasse und des Fischerrains

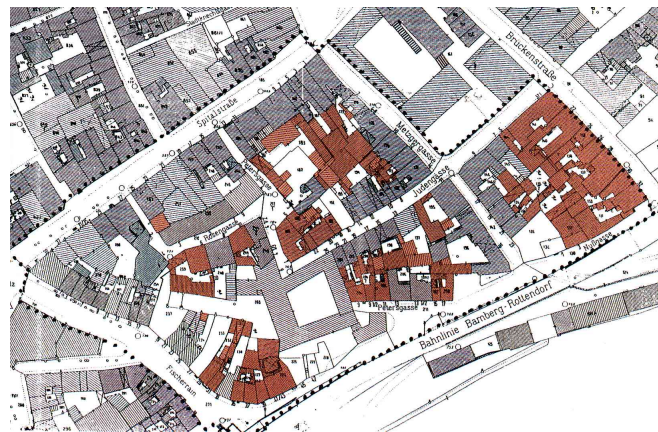
Abb. 23: Schweinfurt. Das Sanierungsgebiet Südliche Altstadt mit Einzeichnung der Entkernungs- und Abbruchmaßnahmen.

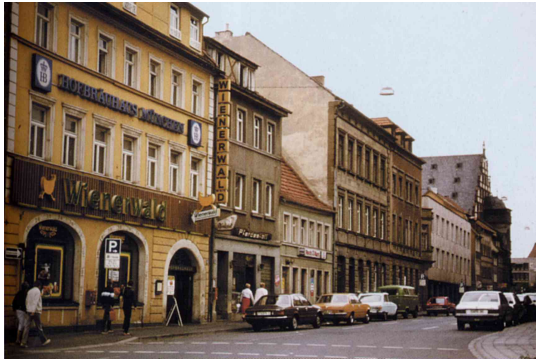
Abb. 24: Schweinfurt. Die Altbauten in der Brückenstraße verschwanden ...

²⁶ Bei einem Blick auf Abb. 24 fällt jedoch auf den ersten Blick auf, dass neben drei äußerlich wie Gründerzeitbauten wirkenden Häusern auch mindestens zwei barocke Gebäude von den Abbruchplänen betroffen waren.

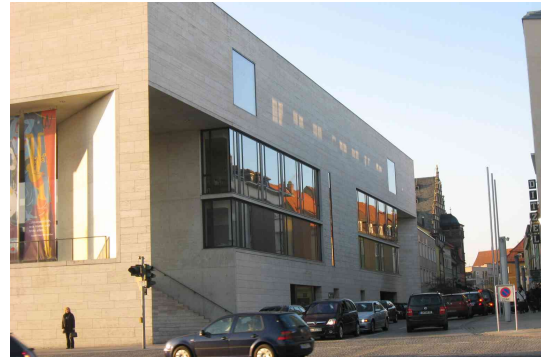
Abb. 26: ... um für das Museum Georg Schäfer Platz zu machen.

Besonders negativ für das Stadtbild wirken sich die Tiefgarage und der maßstabssprengende Museumsbau in der Brückenstraße aus²⁹ (Abb. 26). Obwohl der Bau der Tiefgarage schon 1976 geplant war, wurde sie erst 1987-1990 gebaut, aus finanziellen Gründen allerdings vorerst ohne den geplanten Hochbauteil. Dieser folgte dann 1998-2000 zusammen mit dem angrenzenden Museum Georg Schäfer, in dem fortan Kunst des 19. und 20. Jahrhunderts ausgestellt werden sollte. Zu dieser Zeit hätte man eigentlich eine städtebaulich verträglichere Lösung finden müssen als den großen Flachdachbau, der das durch die Kriegszerstörungen ohnehin schon stark gestörte Stadtbild noch weiter beeinträchtigt.

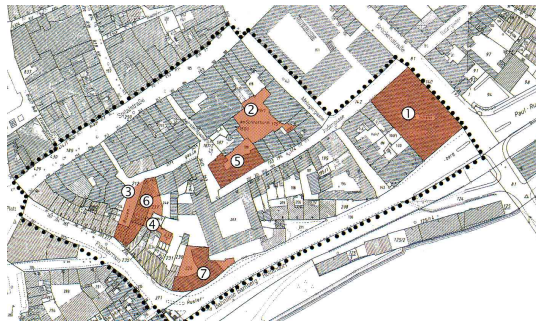
Abb. 25: Schweinfurt. Sieben Bodenneuordnungsmaßnahmen fanden im Sanierungsgebiet Südliche Altstadt statt:

- 1) Tiefgarage Brückenstraße / Museum Georg Schäfer; 2) Wohnhof „Am Schroturm“; 3) Straßenverbindung Rosengasse / Fischerrain; 4) KFZ-Stellplätze im Quartier Rosengasse / Fischerrain; 5) Wohnanlage Petersgasse 5 / Judengasse 16-18; 6) Wohnanlage Rosengasse 6 / Fischerrain 19; 7) Wohnanlage Fischerrain 35

neuen Planungen auf nur noch 69 reduzieren (Abb. 25).

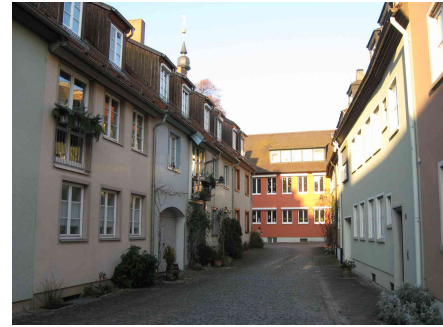
Abb. 28: Schweinfurt. Angepasste Neubauten im Sanierungsgebiet Zürich.

noch große Teile der historischen Bausubstanz erhalten. Dies blieb auch nach der Sanierung so. Zwar hat sich auch hier die Zahl der Grundstücke von 102 auf 95 verringert, dies ist jedoch darauf zurückzuführen, dass die zerstörte Bebauung im Bereich Linsengasse/Rittergasse unter einem Buchgrundstück zusammengefasst und neu bebaut wurde³¹. Im Zürich stand ganz klar die Verbesserung des Wohnumfelds im Mittelpunkt, wobei die historische Stadtstruktur nicht noch weiter zerstört wurde (Abb. 28).

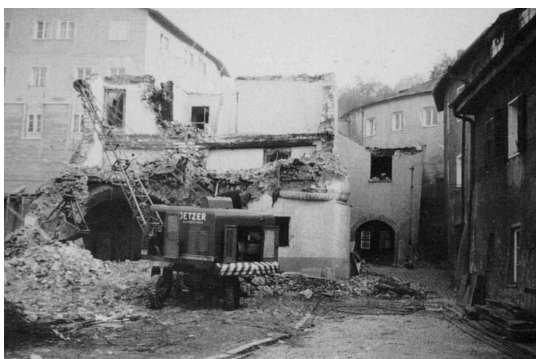
Abb. 33: Passau-Ilzstadt. Abbruch des Hauses Löwenmühlstraße 13.

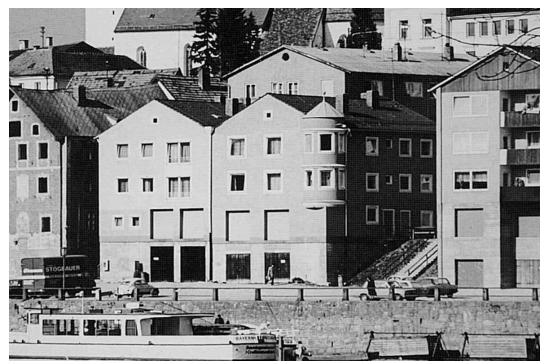
Abb. 34: Passau-Ilzstadt. Neubau Löwenmühlstraße 13 mit Erker in Anlehnung an den Vorgängerbau.

Seitens der Denkmalpflege gab es nur beim „Gasthaus zum Schwarzen Adler“ in der Löwenmühlstraße 13 die Auflage, ein Werksteinstück des Erkers zu bergen und am Neubau an gleicher Stelle wieder anzubringen (Abb. 32-34). Zwar wurde auch ein

Erker in Anlehnung an die historischen Formen erbaut, wofür das Landesamt für Denkmalpflege einen Zuschuss von 5000 DM gab, doch scheint das Werksteinstück ebenfalls völlig erneuert zu sein. Und selbst wenn das Landesamt gefordert hätte, einige der Gebäude zu erhalten, hätte es dafür keine rechtliche Handhabe gehabt, denn das Bayerische Denkmalschutzgesetz (das nebenbei bemerkt für ein anderes Altstadtquartier, das Mitte der Siebziger ebenfalls aus Hochwasserschutzgründen abgerissen werden sollte, die Rettung bedeutete³⁷) trat erst 1973 in Kraft.

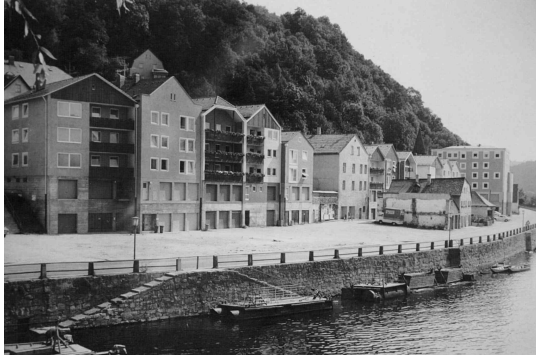
Abb. 35: Passau-Ilzstadt. Die Löwenmühlstraße um 1970 nach Teilabbruch und vor Erhöhung der Uferstraße.

Mit den Abbrüchen der gesamten Bebauung der Obernzeller Straße und der Löwenmühlstraße wurde 1964 begonnen³⁸. Kurz darauf, noch vor Erhöhung des Ufers zum Hochwasserschutz, begann die Neubebauung, während sich parallel dazu die Abbrüche noch bis nach 1970 hinzogen (Abb. 35).

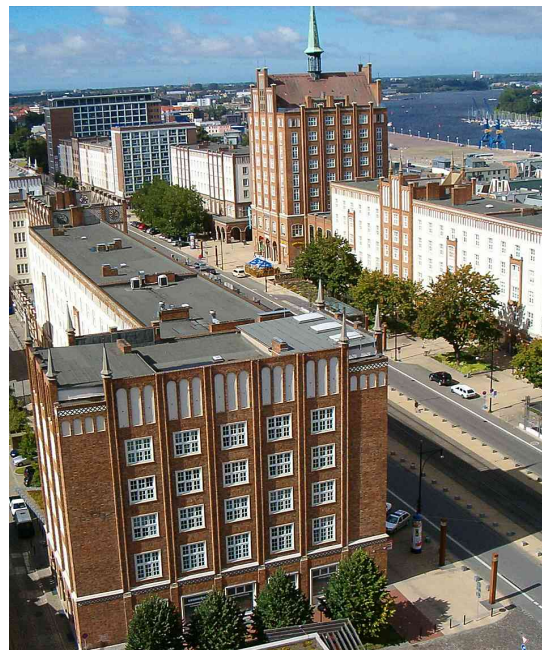
Abb. 37: Rostock. Die in DDR-Zeiten zur Magistrale ausgebaute Lange Straße nimmt zwar in einigen Einzelformen der Bebauung Bezug auf die Backsteingotik, zerschneidet jedoch rigoros die alten Stadtstrukturen.

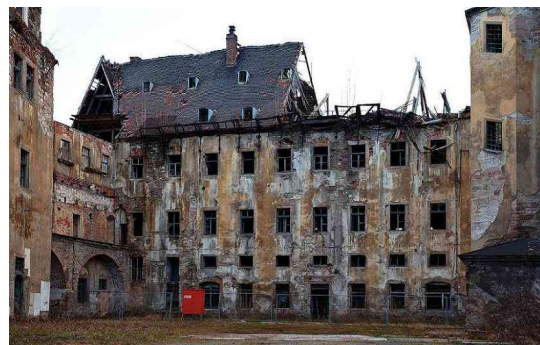
Abb. 38: Schloss Osterstein in Zwickau verkam in DDR-Zeiten zur Ruine (Foto von 2006, inzwischen ist das Schloss wieder aufgebaut).

Besonders schlecht stand es auch um die Schlösser und Gutshäuser, die aus ideologischen Gründen als Zeugnisse des Feudalismus entweder abgebrochen, dem Verfall überlassen oder stark umgebaut wurden⁴⁵ (Abb. 38).

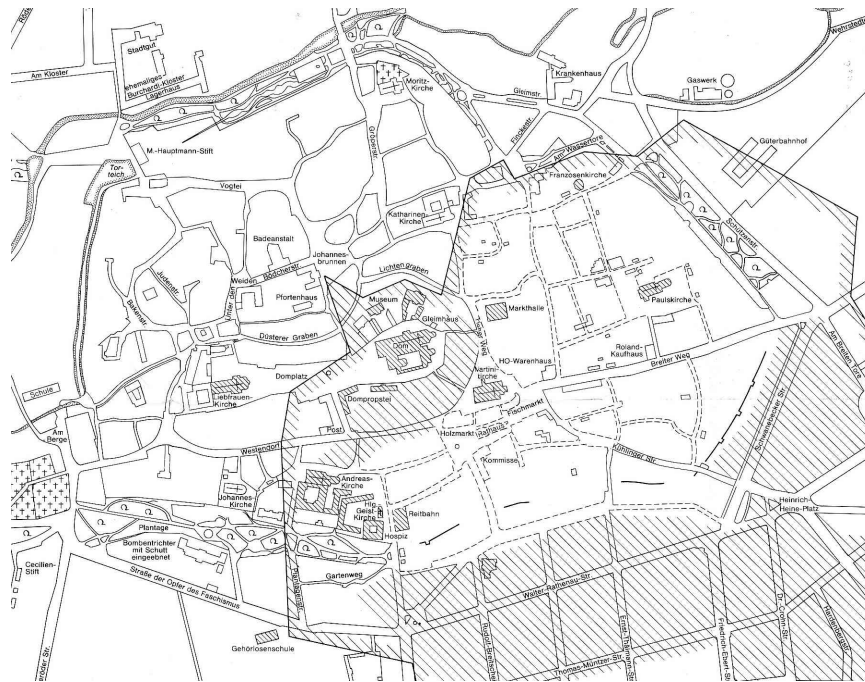
Abb. 40: Halberstadt. Altstadt mit von der Flächenzerstörung betroffenen Bereichen (schraffiert).

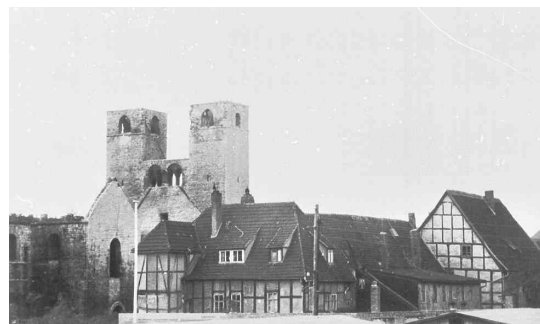
Abb. 41: Halberstadt. Paulsplan mit der Ruine der Paulskirche und Fachwerkhäusern. Alle Gebäude auf dem Foto wurden 1969 abgerissen, um Platz für eine Schule und Wohnhäuser zu machen.

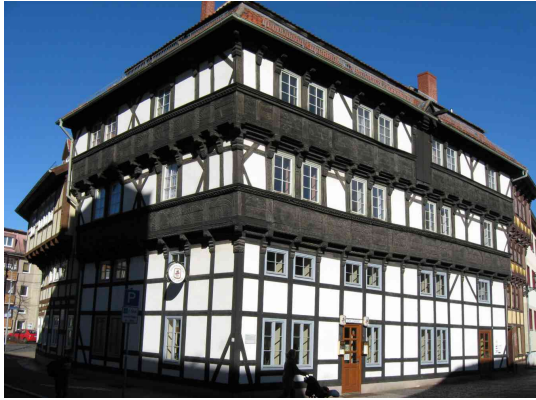
Abb. 42: Halberstadt. Das Kaufmannshaus Lichtengraben 15 von 1556 ist eines der wenigen prachtvollen Fachwerkhäuser, die den Krieg überstanden haben.

Kaufmannshaus in der Gerberstraße und eines am Lichtengraben (Abb. 42). Auch die ehemaligen Domherrenhöfe rund um Dom und Liebfrauenkirche waren nur teilweise beschädigt und wurden meist in den Nachkriegsjahren wiederaufgebaut.

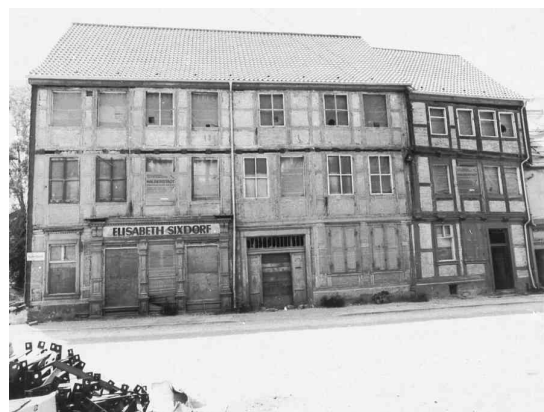
Abb. 44: Halberstadt. Leer stehende Häuser in der Bakenstraße. 1992.

intensiven Wohnungsbau der sechziger und siebziger Jahre durch den öffentlich geförderten Wegzug der Einwohner, was zum Leerstand und Verfall ganzer Straßenzüge führte⁵⁴ (Abb. 44). 1978 wies die Stadt diesen Bereich darum als Sanierungsgebiet aus. Dies bedeutete damals die Abkehr von punktuellen Abrissen zur Flächensanierung (Abb. 45). Eine Stadtbilduntersuchung 1979 bereitete diese Sanierung vor und legte Schutzzonen für Baudenkmäler, die Geschosshöhen und Fassadenfluchten von Neubauten sowie die Verkehrsverhältnisse im „Umgestaltungsgebiet“ fest.

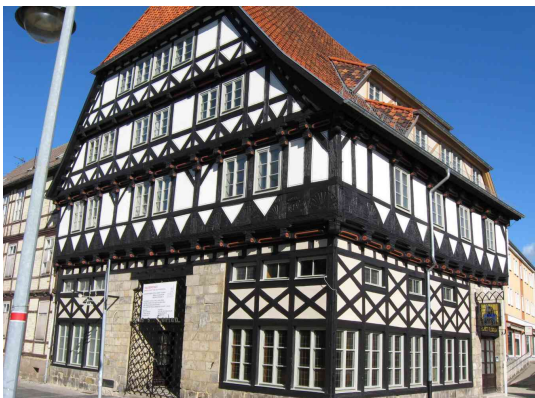
Abb. 46: Halberstadt. Das Hotel St. Florian in der Dominikanerstraße wurde noch zu DDR-Zeiten restauriert.

1980 wurde im Quartier II zwischen Gerberstraße und der Straße Am Kulk mit der Sanierung der Fachwerkhäuser Hotel St. Florian (Abb. 46) und der Kulkmühle sowie dem Block zwischen Dominikanerstraße und Lichtengraben begonnen⁵⁵. Hier bemühte man sich noch um eine Einzelsanierung der bedeutenderen Fachwerkbauten (Abb. 47) und um eine harmonische Einfügung von Plattenbauten in den Altbaubestand und in die Straßenführung.

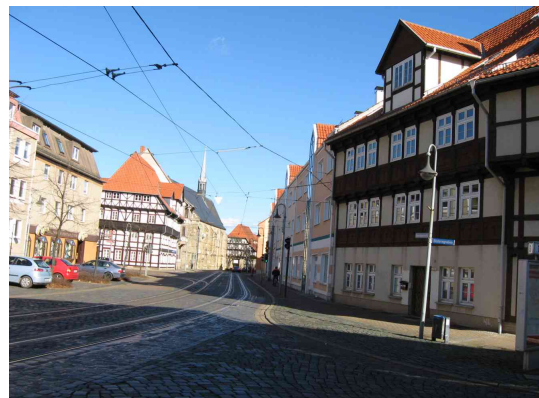
Abb. 47: Halberstadt, Dominikanerstraße. Zu Beginn der Flächensanierungen bemühte man sich noch um eine Einpassung der Neubauten (rechte Straßenseite).

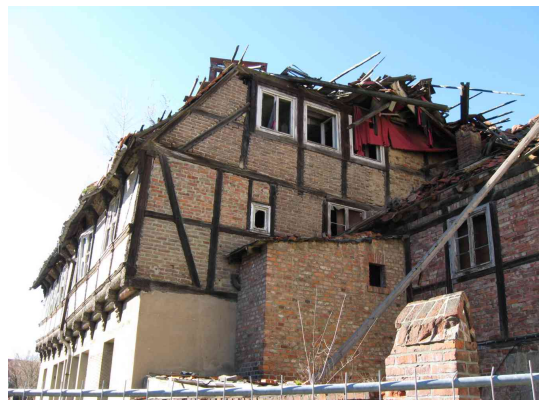
Abb. 51: Halberstadt. Bis heute gibt es viele historische Häuser, die akut vom Verfall bedroht sind, wie dieses Haus in der Straße Am Kulk.

Dennoch sind nach wie vor nicht unerhebliche Teile der erhaltenen Straßenzüge vom Verfall bedroht, wie die eingestürzten Dächer (und teils sogar Fassaden) der teils seit Jahrzehnten leer stehenden Häuser zeigen⁵⁹ (Abb. 51). Auch die nach wie vor vorhandenen Brachen, die durch den Flächenabriss in den Achtzigern entstanden sowie einige wenige neue Abbruchlücken (zum Beispiel das Haus Gröperstraße 18 aus der zweiten Hälfte des 16. Jahrhunderts) zeigen, dass noch viel zu tun ist, um das Bild eines geschlossenen historischen Stadtkerns wiederherzustellen.

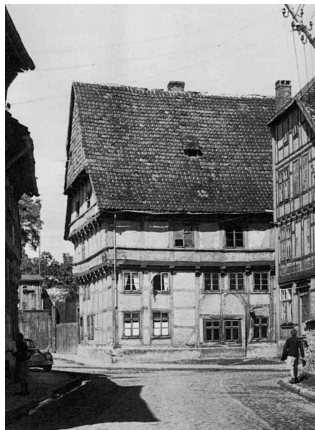
Abb. 53: Osterwieck, Schulzenstraße 6. Foto 1952 und Aufmaß der östlichen Traufseite 1953 kurz vor dem Abbruch.

Als erstes fiel 1953 das städtebaulich wie baugeschichtlich bedeutende Eckhaus Schulzenstraße 6 aus dem 16. Jahrhundert⁶¹ (Abb. 53). Die lapidare Begründung für den Abbruch des Hauses war Baufälligkeit. Auch ein Einspruch des Landeskonservators blieb ohne Folgen. Vor dem Abbruch wurde jedoch ein verformungsgerechtes Aufmaß der beiden freistehenden Fassaden sowie Grundrisspläne angefertigt⁶². Durchaus keine Selbstverständlichkeit für die damalige Zeit. Der Platz des Hauses blieb allerdings bis heute unbebaut, sodass eine unschöne städtebauliche Lücke entstand.

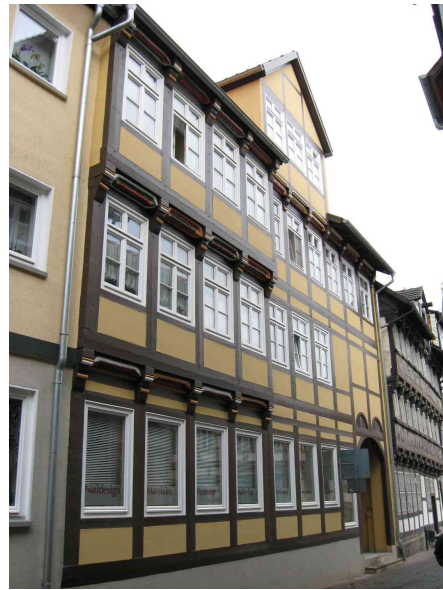
Abb. 58: Osterwieck, Der Neubau von Mittelstraße 24-25 nimmt die Grundform der beiden Vorgängerbauten wieder auf, verwendet jedoch bis auf einige Knaggen und Füllhölzer keine alten Bauteile.

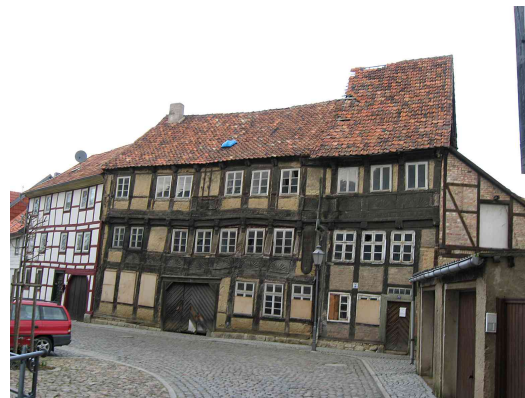
Abb. 63: Osterwieck. Der Zustand vieler Häuser in der Stadt ist nach wie vor bedenklich (hier Hagen 21/22 von 1580).

Bis heute hat Osterwieck mit einem starken Einwohnerrückgang zu kämpfen. Zwar wurden inzwischen viele Fachwerkhäuser saniert (etwa 50 Prozent⁷²), doch sind nach wie vor viele Bauten in einem äußerst bedenklichen Zustand (Abb. 63), ohne dass in den nächsten Jahren mit größeren Sanierungsmaßnahmen zu rechnen ist. Dass seit der Wende einige weitere baufällige Häuser abgerissen wurden (unter anderem das Haus Mittelstraße 18 aus dem späten 16. Jahrhundert), stimmt nachdenklich (Abb. 64).
